Messaggio Municipale n°. 2015-22 riguardante la richiesta di un credito, pari a Fr. 160'000.- (IVA inclusa), per il rifacimento degli spazi esterni dell'Oratorio Santa Maria Immacolata a Gaggio e messa in sicurezza per eliminare i pericoli di caduta.

Al Consiglio Comunale di Bioggio

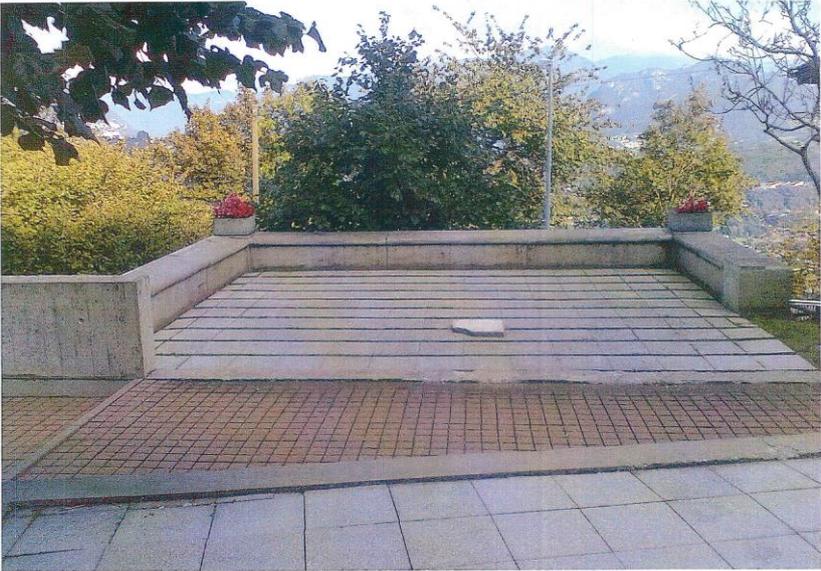
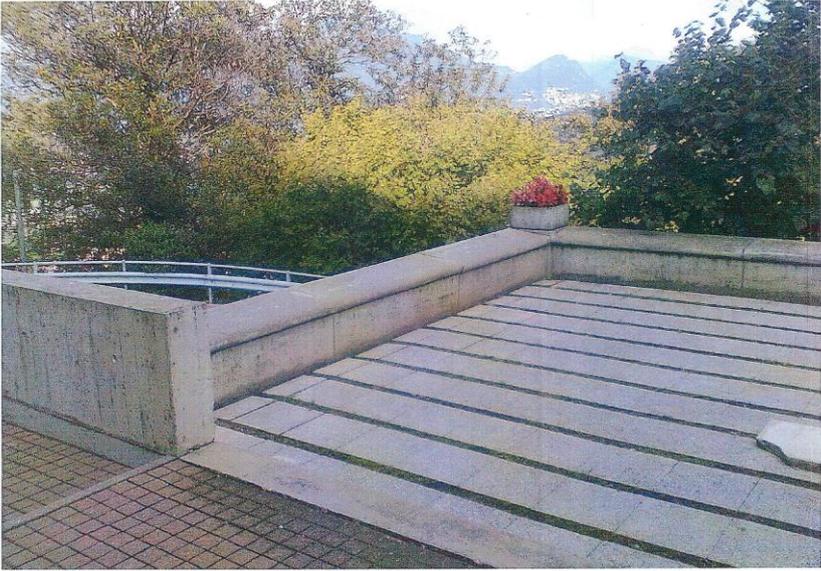
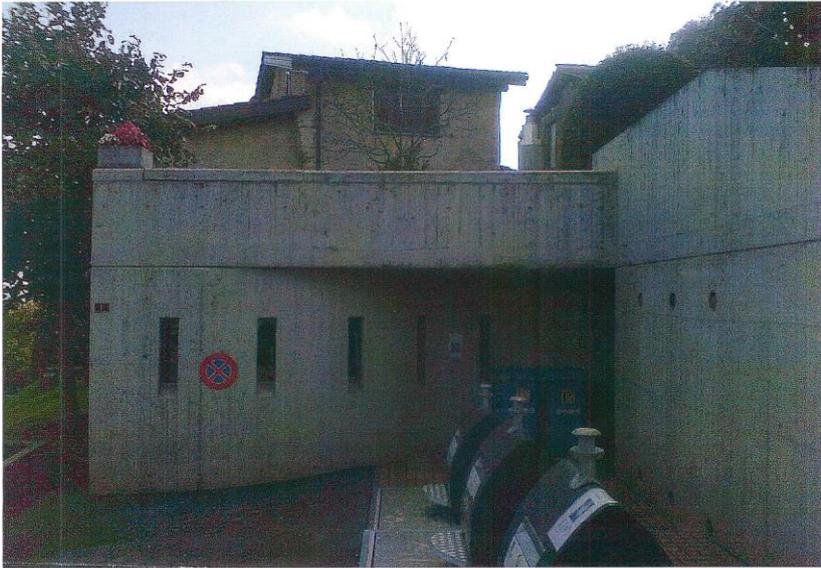
Allegato 1a - Foto allegate alla comunicazione del 18.09.2014 redatta dal Ten. Adriano Fattorini

1. La condizione più problematica, della messa in sicurezza riguarda il terrazzo/copertura dell'alambicco, soprattutto in merito al parapetto presente che non risponde ai criteri e norme di sicurezza e infortuni. Condizione critica segnalata nel tempo da vari cittadini e ribadita nella comunicazione del 18.09.2014 redatta dal Ten. Adriano Fattorini della polizia comunale Agno Bioggio Manno, dove si rileva come gli allievi in attesa dello scuolabus, in transito verso Bioggio, s'intrattengono su questo spazio, e molti tra loro si sporgono o salgono sul muretto che non offre una sufficiente protezione, e sottolinea il pericolo che comporta la situazione in atto. (*allegato 1 e allegato 1a*)

Ci è stato segnalato che, in qualche occasione, gli allievi in attesa dello scuolabus diretto verso la sede scolastica di Bioggio, si intrattengono volentieri sullo spiazzo esterno del citato oratorio, per essere più precisi sopra il tetto dell'alambicco.

La segnalazione è precisa sul fatto che alcuni di essi si sporgono o salgono sul muretto che, oltre ad essere molto basso, non presenta nessun tipo di protezione (ringhiera o altro). Considerato come "l'incidente sia sempre dietro l'angolo" si chiede non sia il caso di procedere con una adeguata sistemazione.

- messa in sicurezza con la posa di un parapetto sul terrazzo/copertura dell'alambicco, un corrimano sulla scala d'accesso alla Chiesa, e di un parapetto sul muro che delimita la scala nella parte superiore; (*Norma SIA 358, art. 41f e art 41 g LE; art.30 RaLE; art. 58 e art. 59 del Codice Obbligazioni; raccomandazioni UPI*)
- risanamento della pavimentazione esistente degradata in vari aspetti;
- messa a norma dei posteggi secondo le nuove norme VSS e nuova illuminazione.

La nuova pavimentazione in lastre di granito del terrazzo/copertura dell'alambicco, è disposta nella forma simile a quella del sagrato. Le stesse lastre di granito saranno disposte a definire il rivestimento del muro esistente con l'effetto di determinare uno spazio omogeneo e accogliente. Sulla parte esterna del parapetto esistente, fissato al muro in c.a., è previsto un parapetto in elementi verticali in acciaio di color antracite. Sono lastre di 100x10 mm poste a distanza di 12 cm, composte in moduli, che offrono lo spessore minimo alla vista frontale, l'obiettivo è - salvaguardate le indicazioni in merito richieste dell'Ufficio dei beni culturali - di limitare al minimo un effetto di chiusura. *(allegato 9)*

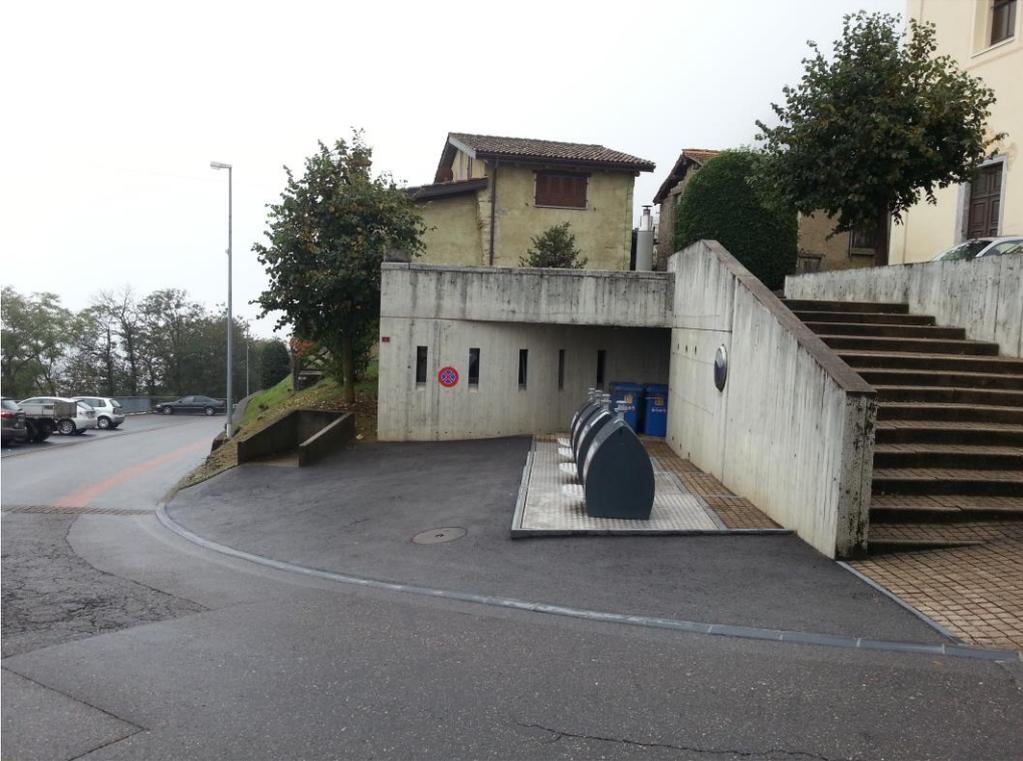
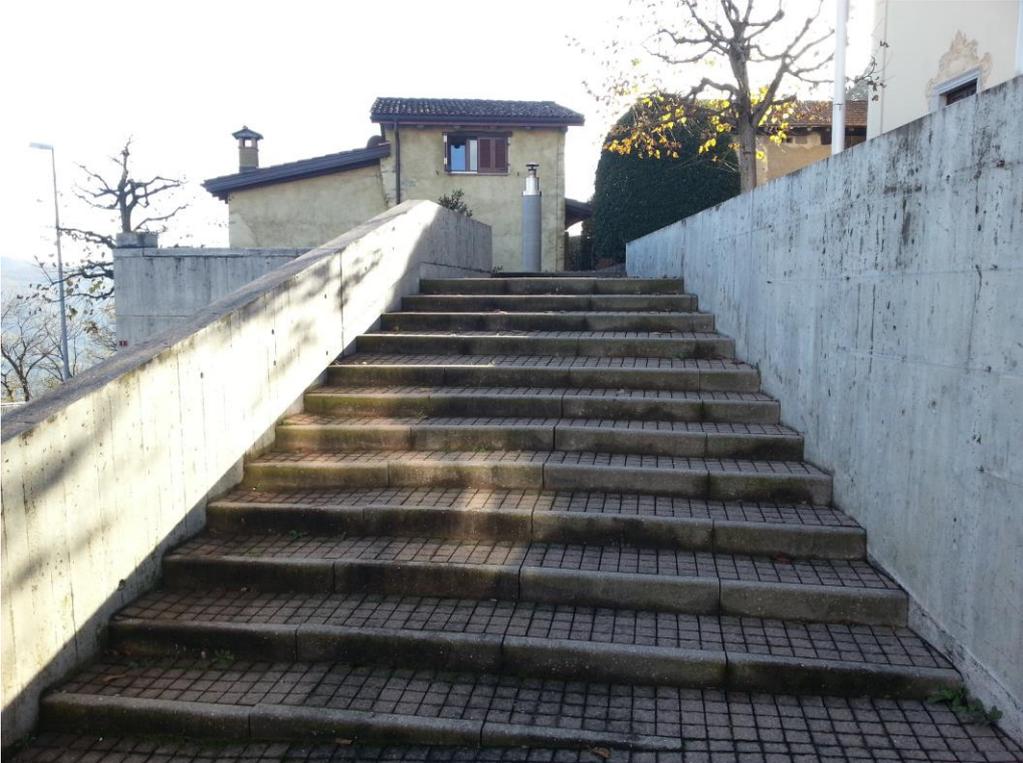
Allegato 2 - Scala d'accesso

2. La scala d'accesso alla Chiesa presenta, anch'essa, la necessità di installare un corrimano rispondente ai criteri e norme di sicurezza e infortuni. (*allegato 2*)

In merito alla messa in sicurezza della scala d'accesso alla Chiesa la soluzione prevede la posa di un corrimano in forma tubolare a sezione tonda sarà posto lungo i due muri in c.a. che delimitano la scala stessa. Lo stesso corrimano nella parte superiore del muro si conforma a definire il parapetto necessario a completare la messa in sicurezza *(vedi punto 3. Messa in sicurezza)*. In merito alla pavimentazione si ritiene, per questo spazio, di mantenere quella esistente con minimi interventi necessari a riparare le parti sconnesse.

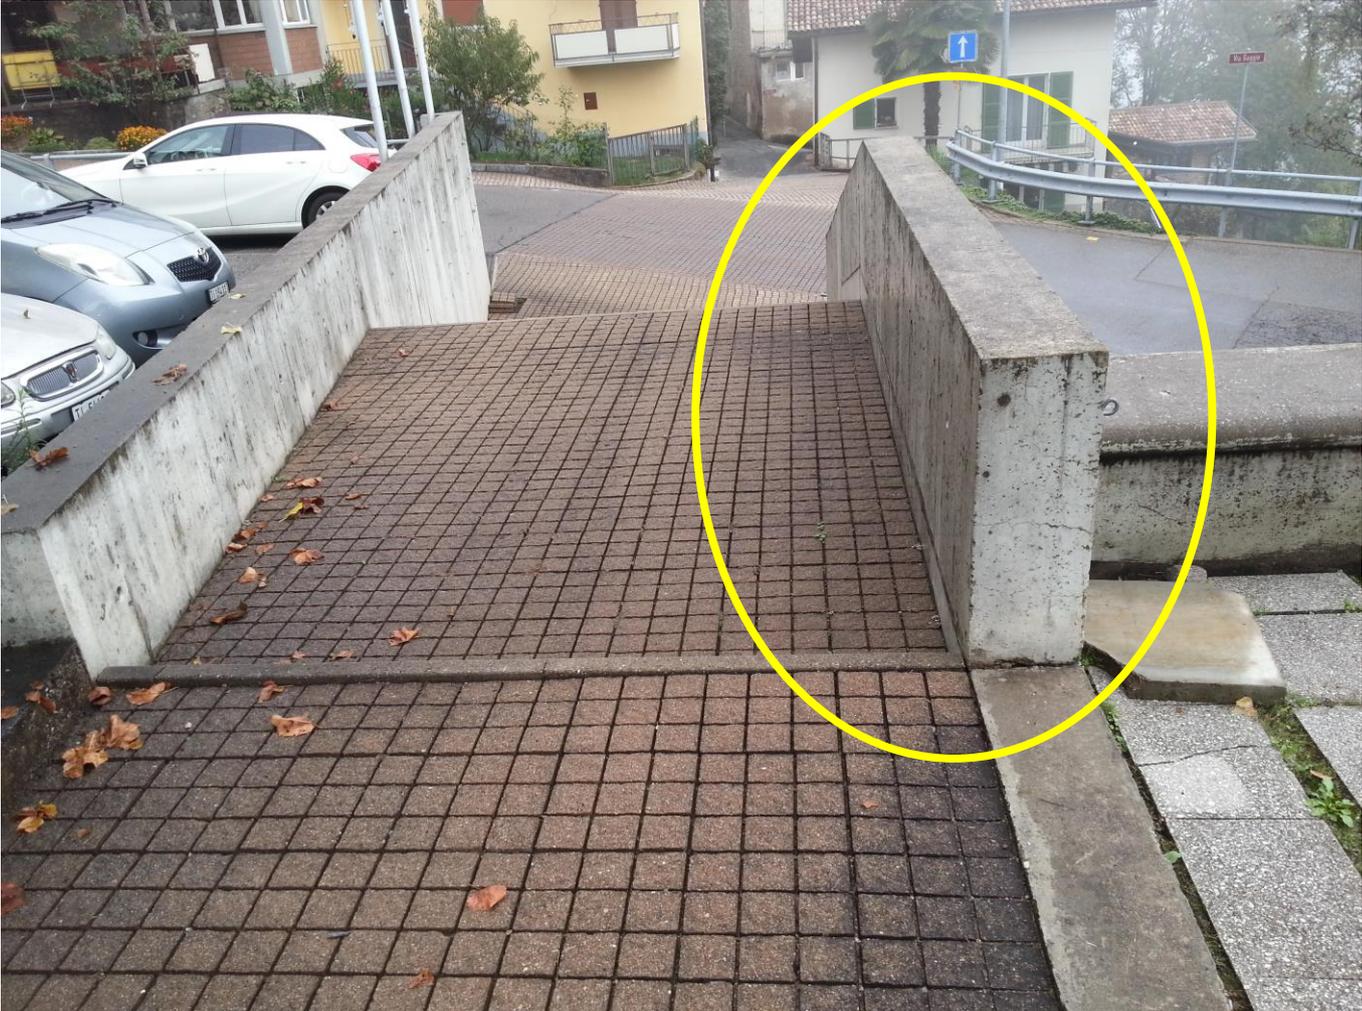
Allegato 3 - Porzione di muro che delimita la scala d'accesso nella parte superiore dove si richiede l'installazione di un parapetto

3. La porzione di muro che delimita la scala nella parte superiore della stessa richiede un parapetto integrativo. (*allegato 3*)

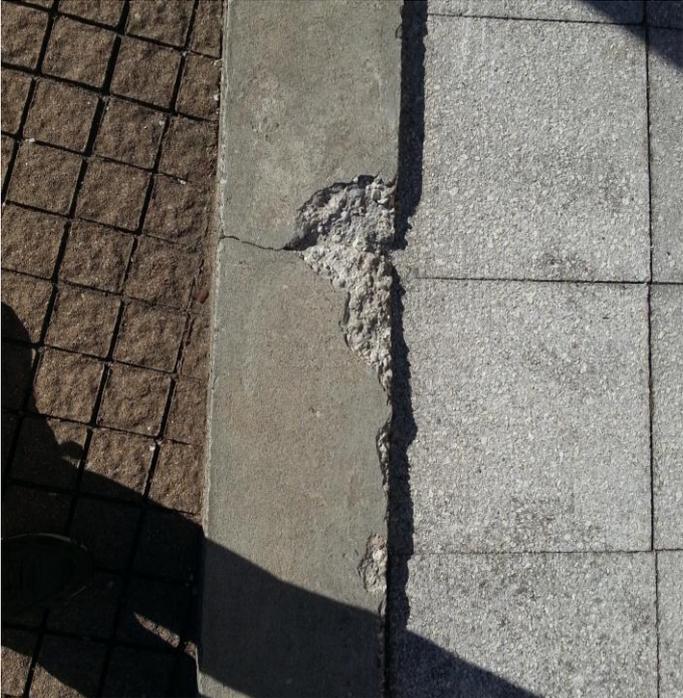
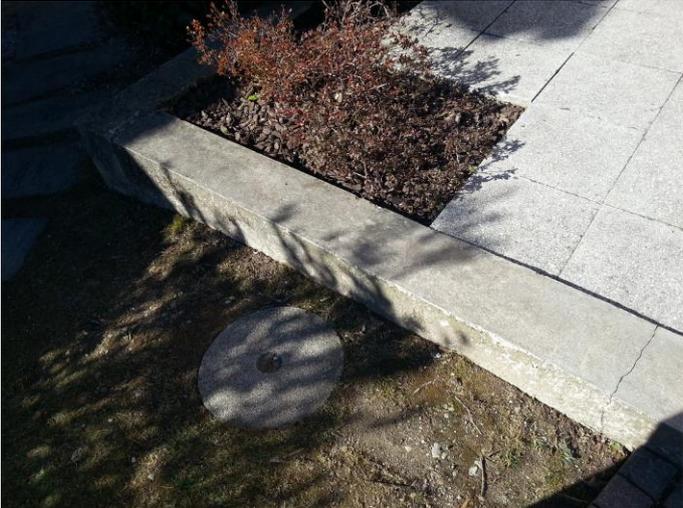
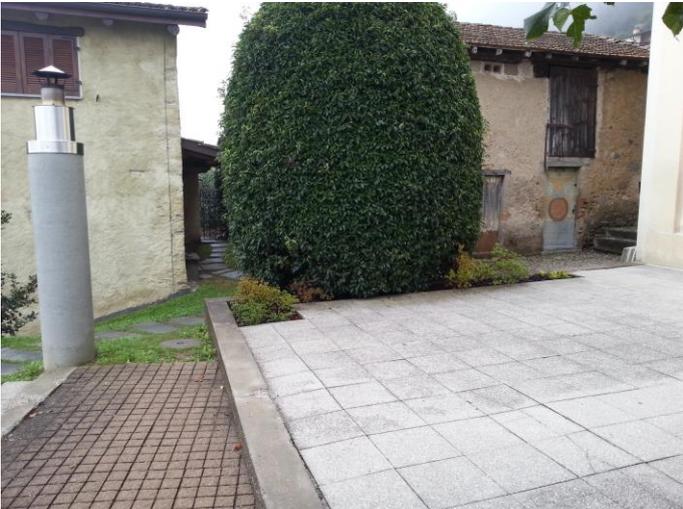
Allegato 4 - Pavimentazione esistente sagrato

1. il sagrato presenta una pavimentazione con evidenti cedimenti nel cordolo perimetrale in cemento armato e nelle lastre (in cemento) sconnesse e instabili in varie zone. (*allegato 4*)
2. La pavimentazione del terrazzo/copertura dell'alambicco, presenta deterioramenti in varie parti e richiede la sostituzione delle lastre rotte (in cemento). L'attuale conformazione, che vede delle fughe distanziatrici di terra, è deteriorata tale da determinare una superficie sconnessa. L'attuale parapetto (composto di elementi prefabbricati), oltre ad essere fuori norma, presenta cedimenti e usura nei giunti. (*allegato 5*)
3. La scala d'accesso presenta anch'essa una pavimentazione sconnessa (cubetti di porfido), e mancante in alcune parti. (*allegato 6*)

Il sagrato, quindi, presenta un disegno uniforme al nuovo spazio creato sul lato della Chiesa, in modo tale da determinare, all'unisono, un nuovo ambito che garantisce il giusto rispetto e valorizzazione della Chiesa.

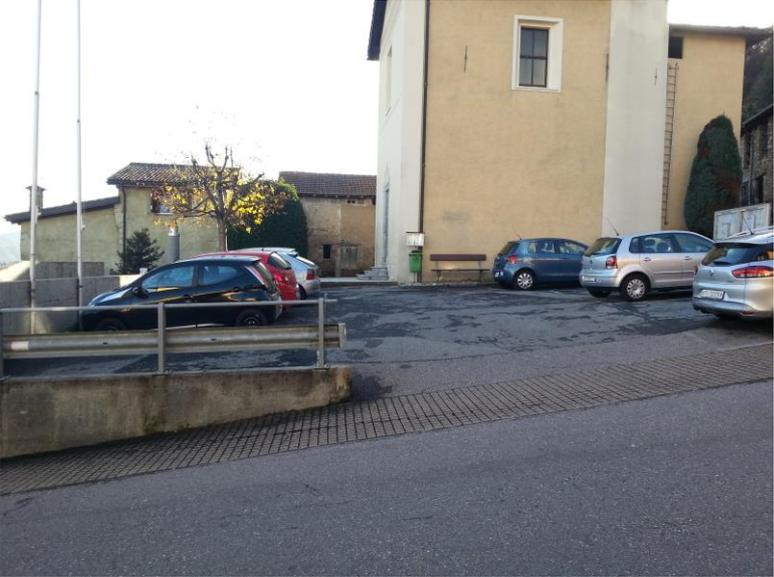
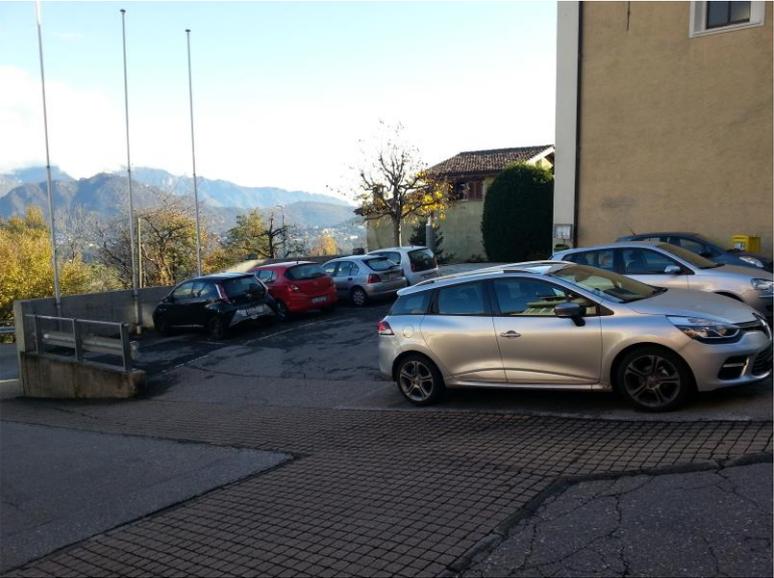
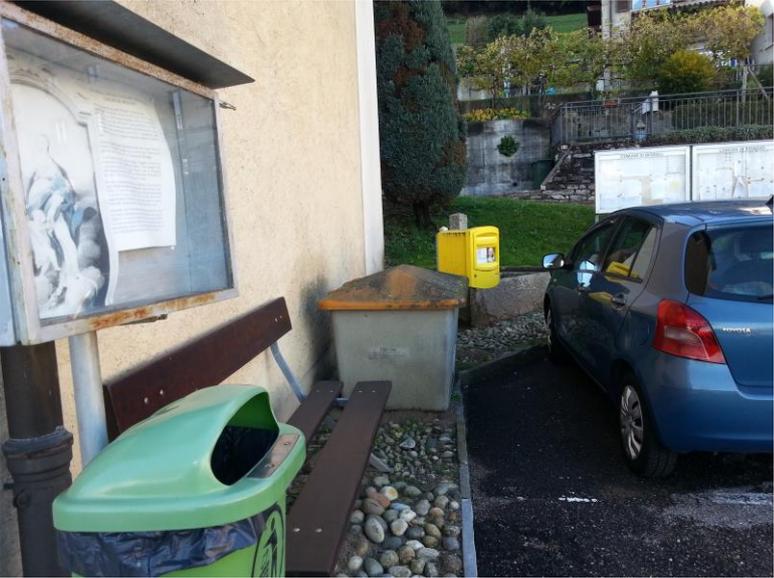
Allegato 7 - Parcheggio esistente

4. A riguardo del parcheggio esistente presenta dei posti auto di dimensioni ristrette e non rispondenti alle nuove norme VSS. Relegata in un angolo, l'attuale fontana che poggia su una ridotta pavimentazione in acciottolato, presenta delle lastre di granito laterali rotte e consunte. *(allegato 7)*

Il nuovo posteggio presenta un numero di 8 posti auto con misura conforme alle norme VSS, una nuova pavimentazione in asfalto e un nuovo spazio di accesso e relazione con la Chiesa, creato ad integrazione del sagrato e permettere un accesso facilitato allo stesso. All'interno di questo ambito sono ricollocati, e valorizzati, la fontana e l'albero esistente, e installato un nuovo, e opportuno, punto luce in grado di illuminare il parcheggio e la Chiesa.
