Messaggio Municipale no. 2018-02 AAP concernente la sostituzione della camera di rottura delle sorgenti ex AIL a Cademario e la relativa richiesta di credito di Fr. 145'000.-- (IVA esclusa)

DOCUMENTAZIONE FOTOGRAFICA DEGLI INTERNI DELLA CAMERA CA Cad 4

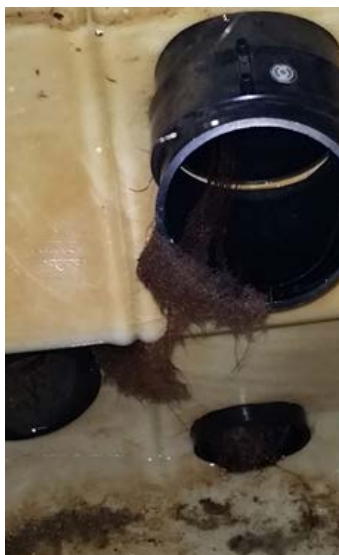
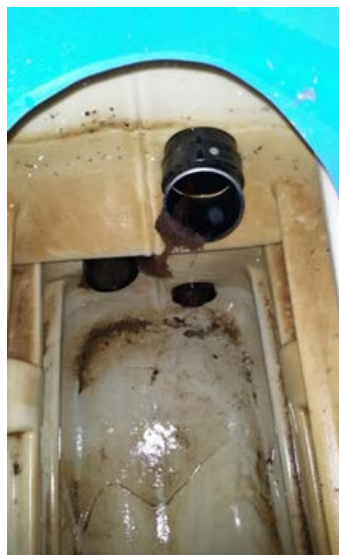
La camera esistente (v. figura 2, pag. 2) non permette una pulizia adeguata e presenta diverse parti che non possono essere mantenute nello stato attuale, tra cui: il passo d'uomo troppo piccolo, il coperchio non ermetico, presenza di radici nella zone dei passaggi delle tubazioni.

La camera non rispetta le norme igieniche e deve essere sostituita con urgenza (vedi documentazione fotografica sotto).

In particolare non è possibile avere la certezza, che nell'apertura o chiusura, della sporcizia cada all'interno del contenitore utilizzato come riduttore di pressione.

Le operazioni di pulizia sono rese difficoltose e poco efficaci dall'accesso alla vasca pressoché impraticabile da un operatore.

figura 2: Interno della camera di rottura **Cad CA 4**: scarico di fondo, partenza tappata, partenza verso il serbatoio **AIL** (o di Cimo), con radici.

L'esecuzione della camera è stata effettuata con materiale non certificato.

La nuova camera deve essere interrata, verrà scelta una posizione ideale a monte della sorgente di Renera, di proprietà del Comune di Cademario.

La vecchia camera deve essere rimossa, in modo da poter ristabilire il collegamento tra i due tronchi di tubo.
